Nr zlecenia: 53/06/08/2026/Erste Leasing ECR z dnia: 2026/08/06

W Y C E N A W A R T O Ś C I

Zadanie: Określenie wartości rynkowej pojazdu

Rodzaj pojazdu:	**Samochód terenowy**	VIN:	**L Y V U Z K 9 V D M B 7 0 8 7 2 0**
Marka:	**VOLVO**	Nr rejestracyjny:	**WZ613GC**
Model pojazdu:	**XC 60 2.0 B4 B MILD HYBRID MR`18 E6**	Nr Info-Ekspert:	**039-06598**
Wersja:	**R-Design Getr**	Rok produkcji:	**2020**

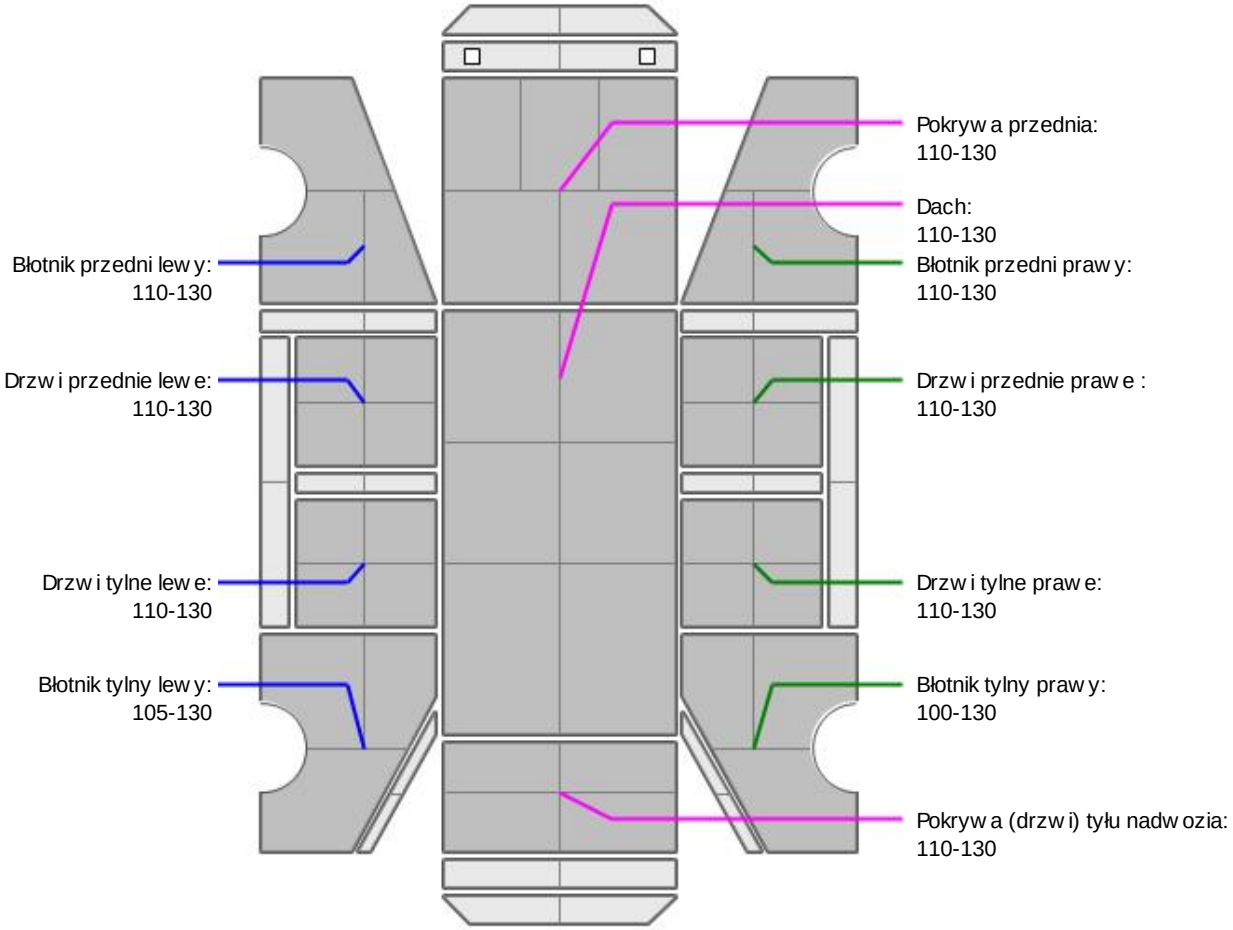
NADWOZIE – Opis powłoki lakierowej

L.p.	Nazwa elementu	L / P	Grubość powłoki [µm]	Opis
1	Pokrywa przednia		110-130	
2	Dach		110-130	
3	Błotnik przedni	L	110-130	
4	Drzwi przednie	L	110-130	
5	Drzwi tylne	L	110-130	
6	Błotnik tylny	L	105-130	
7	Błotnik przedni	P	110-130	
8	Drzwi przednie	P	110-130	
9	Drzwi tylne	P	110-130	
10	Błotnik tylny	P	100-130	
11	Pokrywa (drzwi) tyłu nadwozia		110-130
