Nr zlecenia: 53/18/08/2026/Erste Leasing Zwroty Pokontraktowe z dnia: 2026/08/18

W Y C E N A W A R T O Ś C I

Zadanie: Określenie wartości rynkowej pojazdu

Rodzaj pojazdu:	**Samochód osobowy**	VIN:	**W B A 2 1 E J 0 4 0 C P 6 5 4 5 2**
Marka:	**BMW**	Nr rejestracyjny:	**WZ525HF**
Model pojazdu:	**740 Diesel MR`23 E6d/e G70**	Nr Info-Ekspert:	**003-06402**
Wersja:	**xDrive M Sport Steptronic**	Rok produkcji:	**2023**

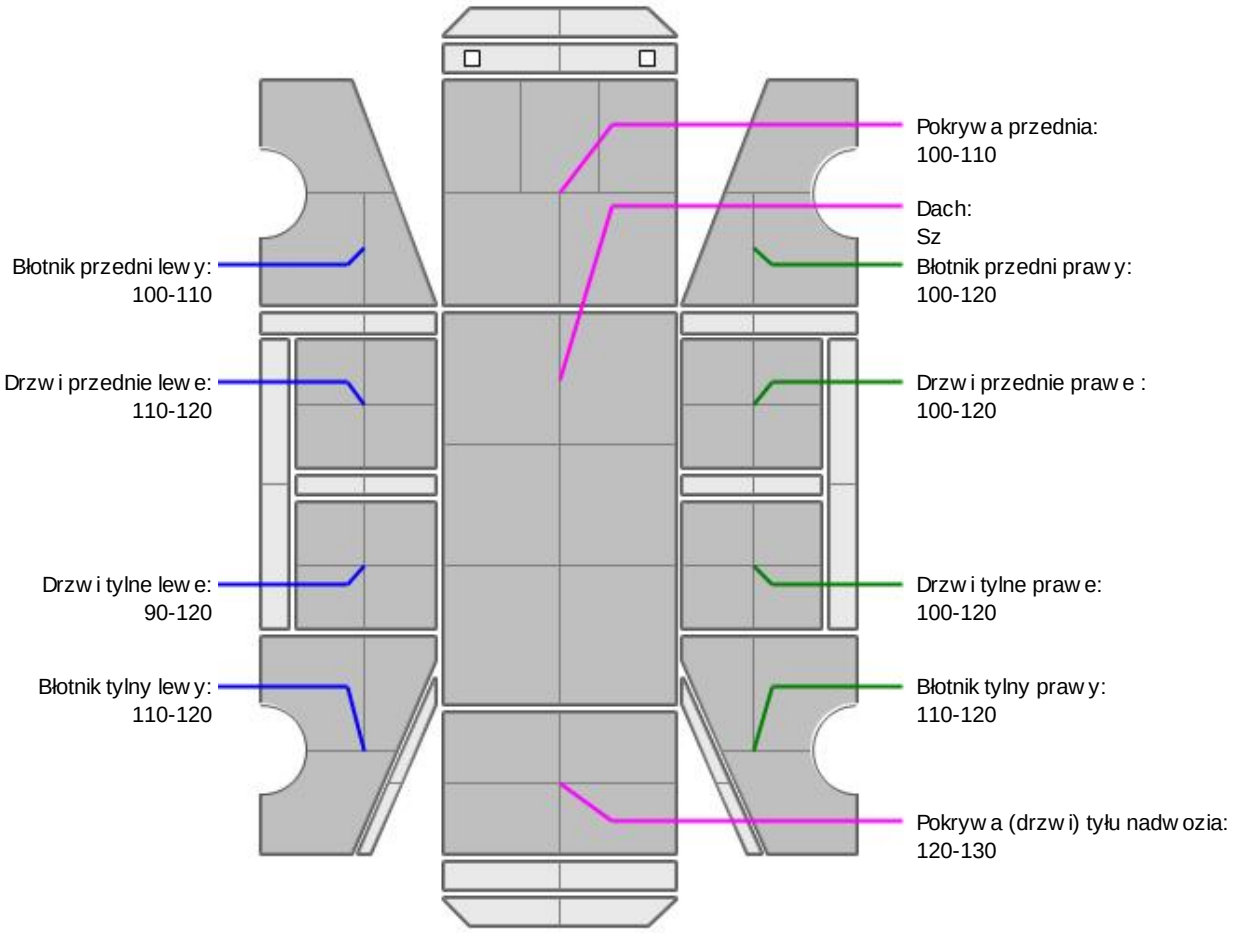
L.p.	Nazwa elementu	L / P	Grubość powłoki [µm]	Opis
1	Pokrywa przednia		100-110	
2	Dach		Sz	
3	Błotnik przedni	L	100-110	
4	Drzwi przednie	L	110-120	
5	Drzwi tylne	L	90-120	
6	Błotnik tylny	L	110-120	
7	Błotnik przedni	P	100-120	
8	Drzwi przednie	P	100-120	
9	Drzwi tylne	P	100-120	
10	Błotnik tylny	P	110-120	
11	Pokrywa (drzwi) tyłu nadwozia		120-130
