W Y C E N A W A R T O Ś C I

Zadanie: Określenie wartości rynkowej pojazdu

Rodzaj pojazdu:	**Samochód ciężarowy do 3.5t**	VIN:	**V F 1 V B 0 0 0 4 7 2 6 1 3 0 1 1**
Marka:	**RENAULT**	Nr rejestracyjny:	**NO285CL**
Model pojazdu:	**Master FWD 2.3 dCi MR`19 E6 3.5t**	Nr Info-Ekspert:	**031-11126**
Wersja:	**L3H1 Extra S&S+E**	Rok produkcji:	**2024**

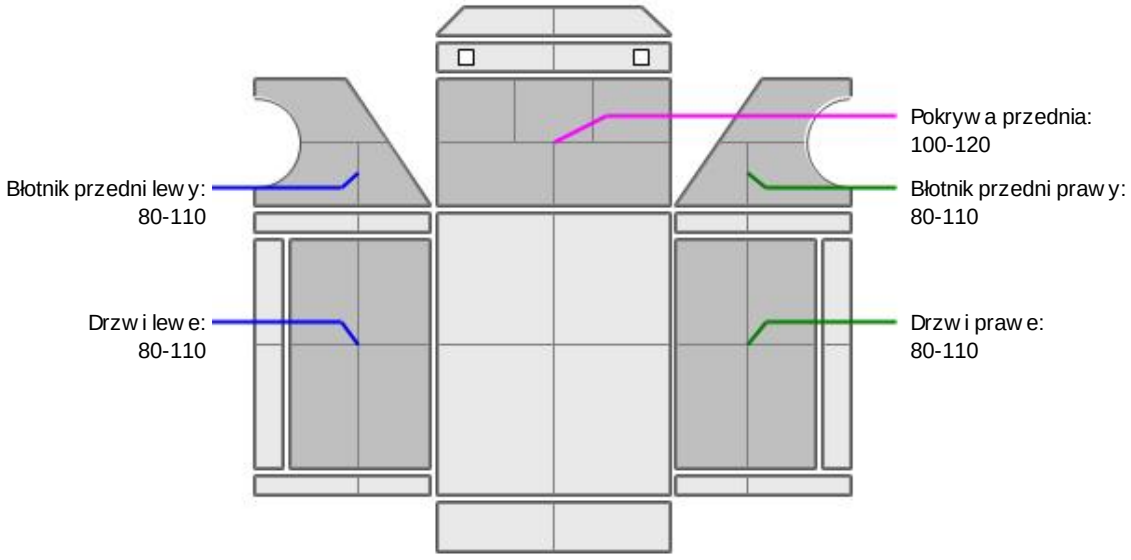
KABINA KIEROWCY – Opis powłoki lakierowej

L.p.	Nazwa elementu	L / P	Grubość powłoki [µm]	Opis
1	Pokrywa przednia		100-120	
2	Błotnik przedni	L	80-110	
3	Drzwi	L	80-110

4	Błotnik przedni	P	80-110	
5	Drzwi	P	80-110
